馬門山海軍墓地修復工事の概要等

1 馬門山海軍墓地修復の経緯等

2 修復工事の概要

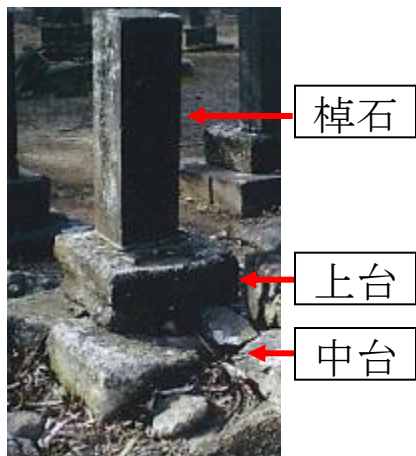
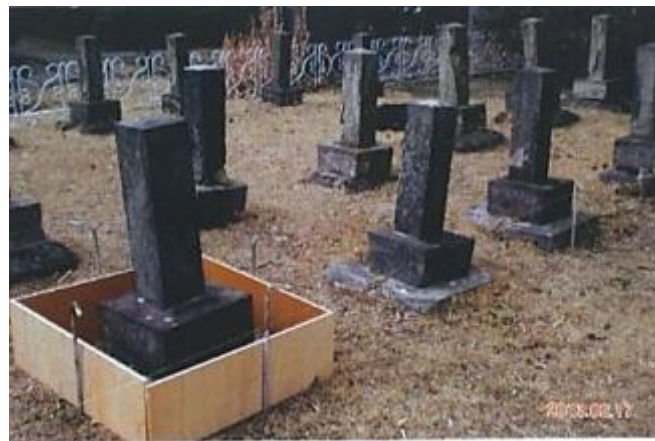
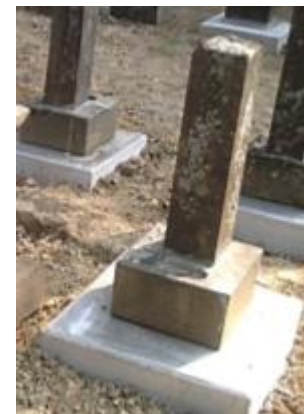
墓石の現状を極力維持するため、修復工事は損壊が激しい中台石をコンクリート(厚み約15cm)で取り囲み、墓石の補修を行うとともに墓石の並びも整頓

中台部分を修復

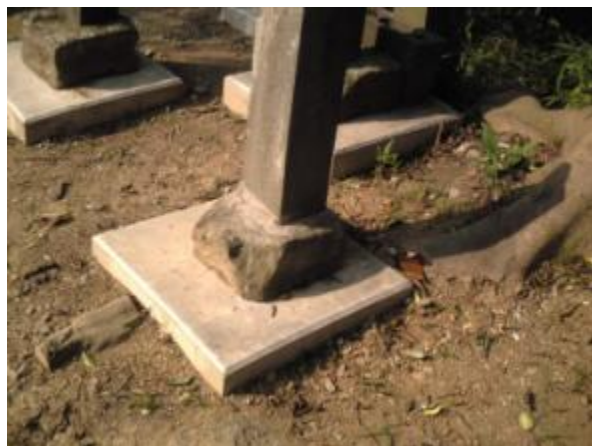
木の根を伐採

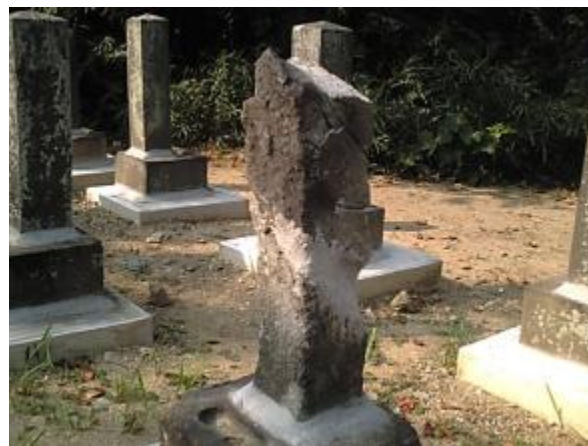
折れた墓石を接着剤等で修復

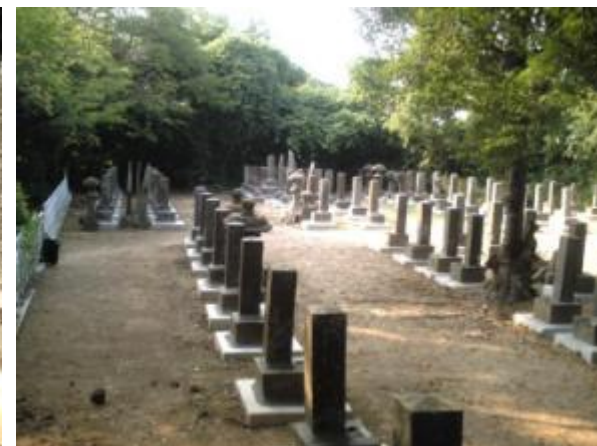
墓石の並びを整頓

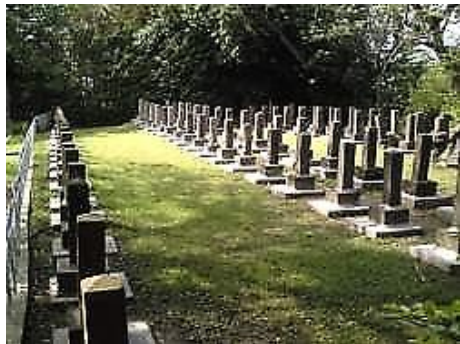
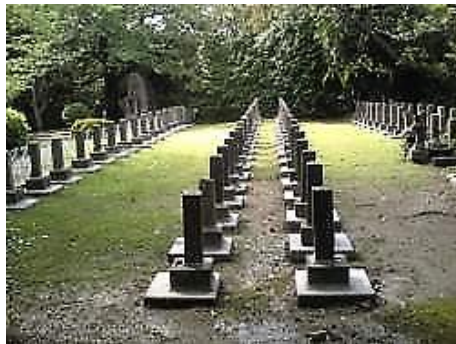
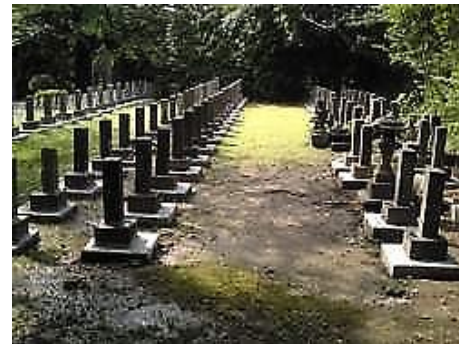
25. 5. 21 撮影【概ね修復完了：墓石の傾きを直し、列を整頓】

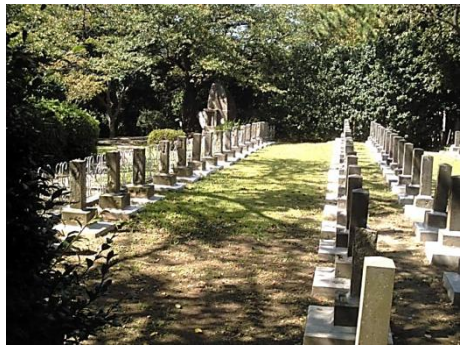
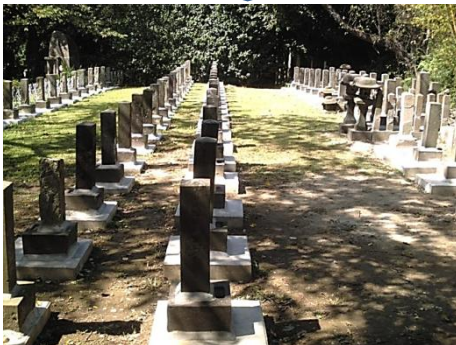
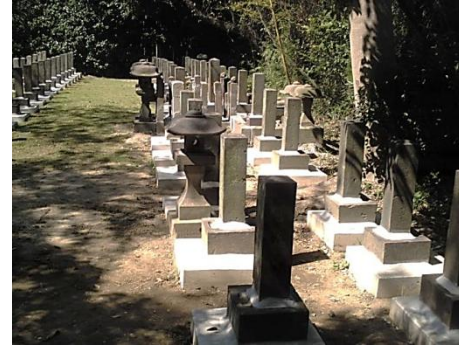
25. 9. 20 撮影【修復完了】

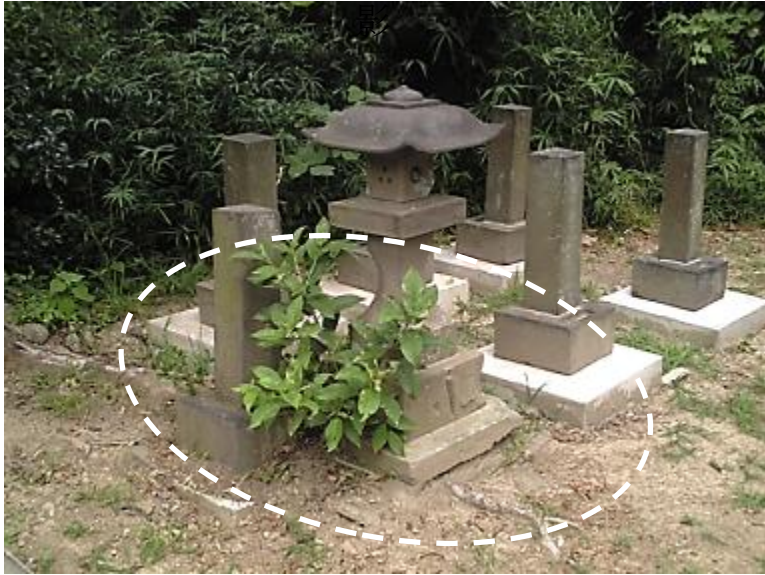
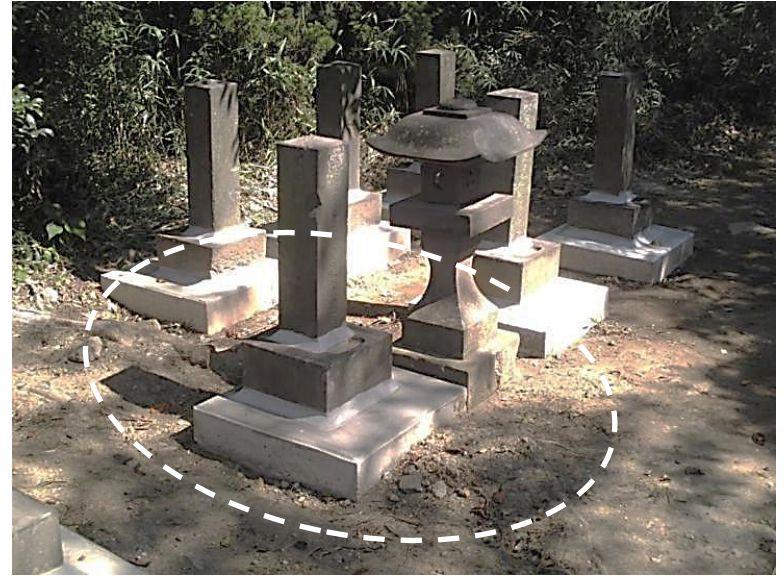
墓石下部の
木の根切断
(通路から4列
中段から3番)

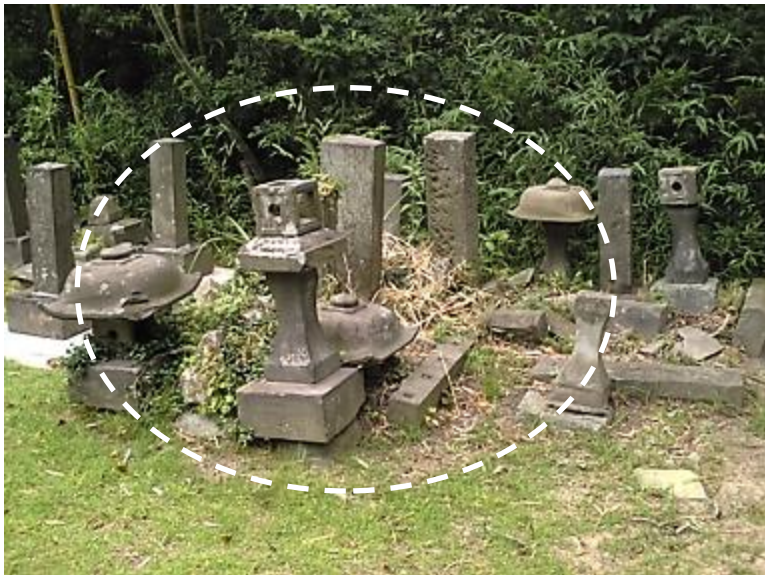
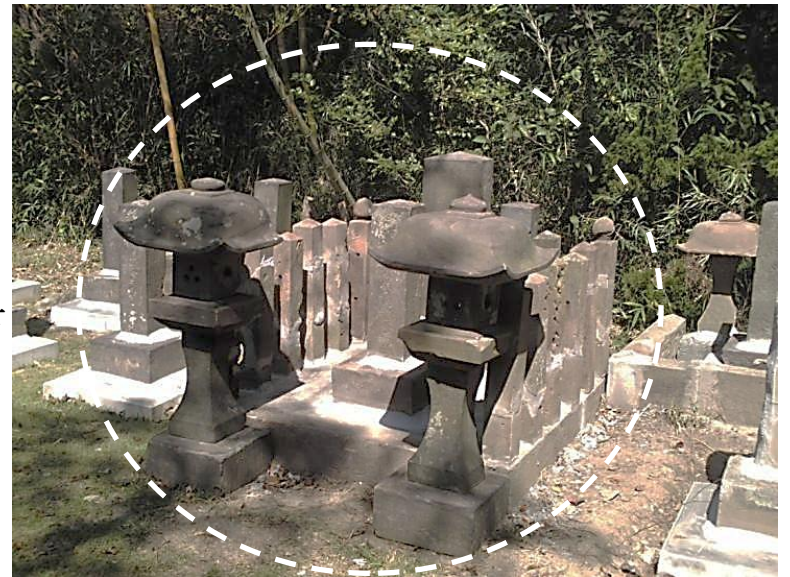
混在した墓石
を整理
(通路から4列
中段から7番)

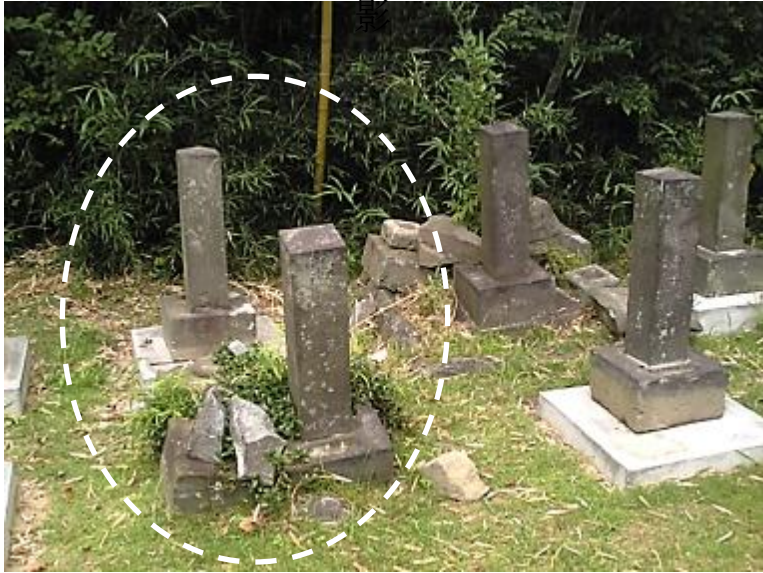
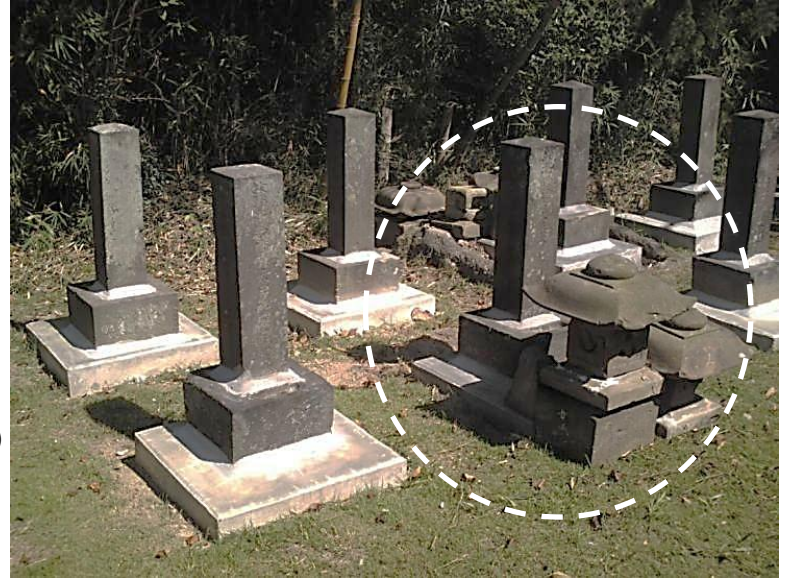
破損した墓石
を修復
(通路から4列
中段から11番)

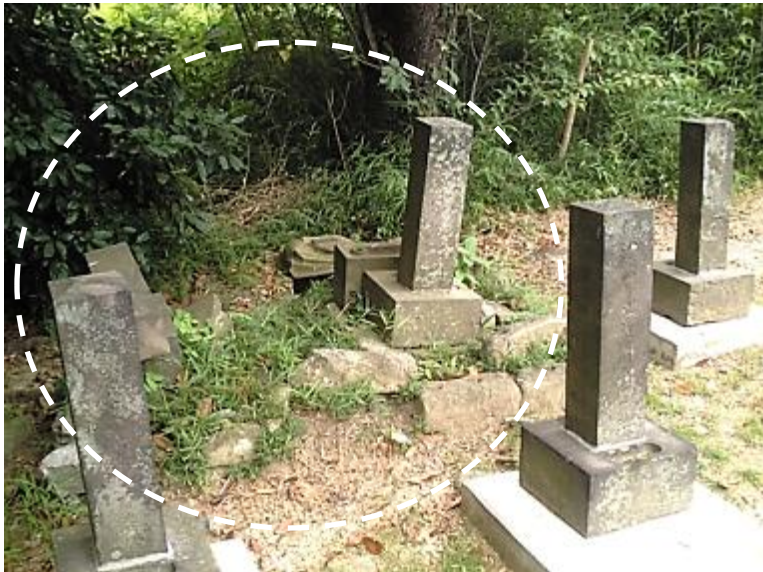
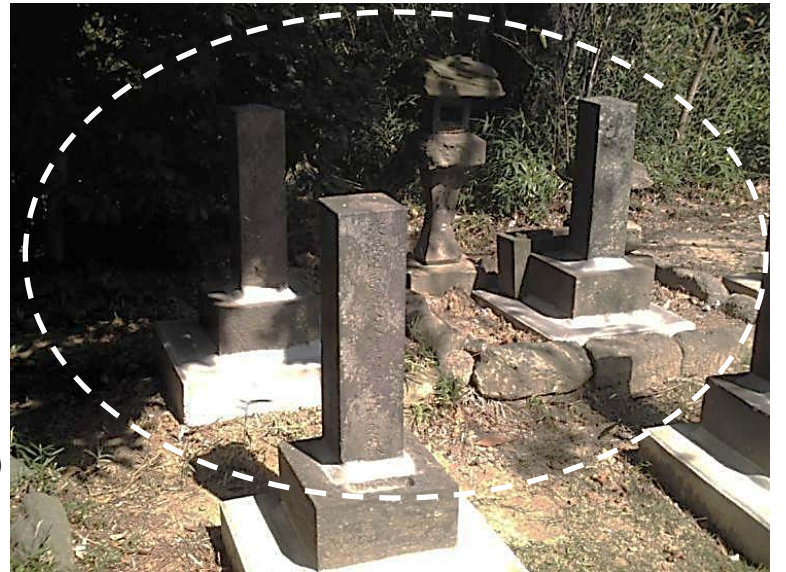
傾斜地の墓石
を修復
(通路から5列
中段から18番)

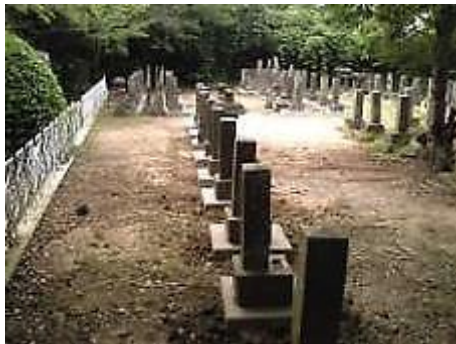
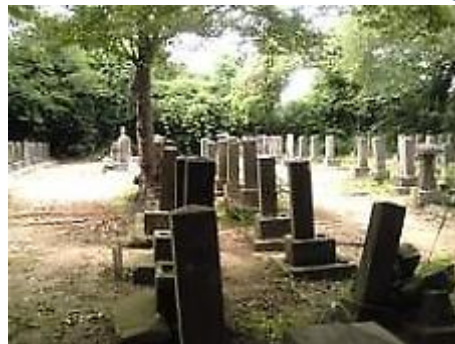
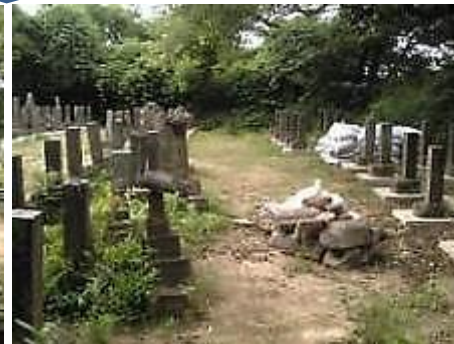
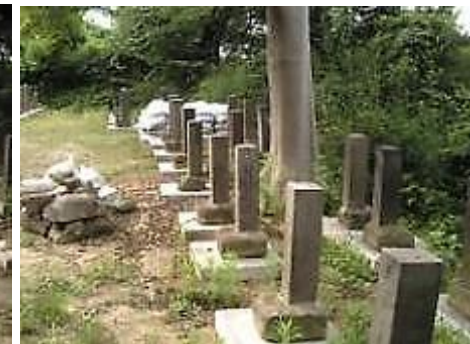
25. 7. 1 撮影【概ね80%修復完了：墓石の傾きを直し、列を整頓】

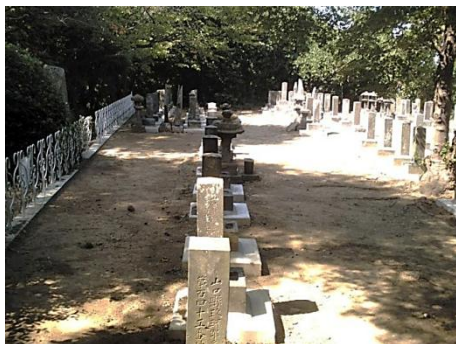
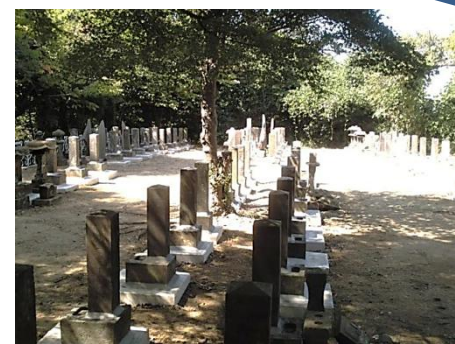
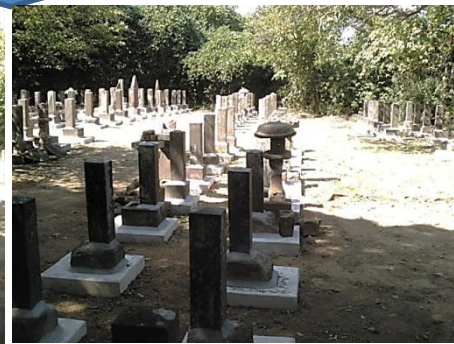
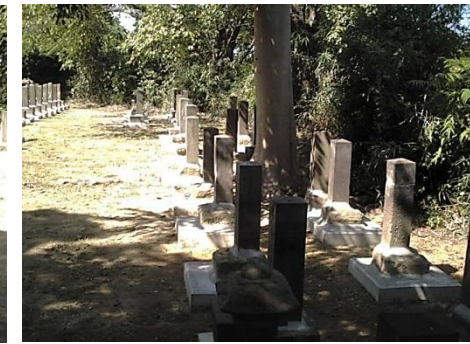
25. 9. 20 撮影【修復完了】

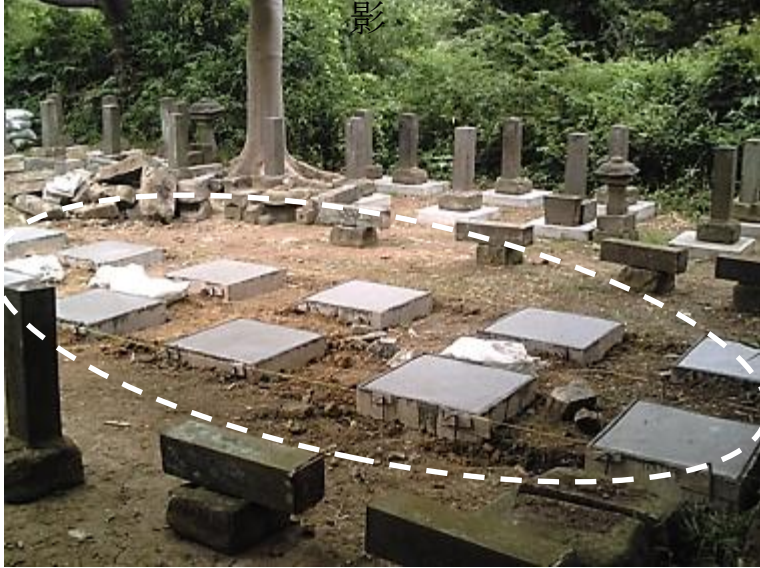
中台部分の
修復状況

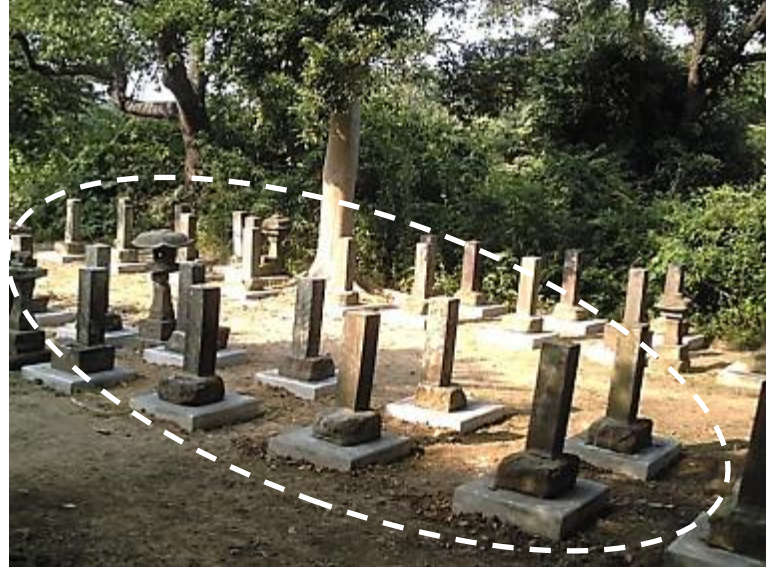
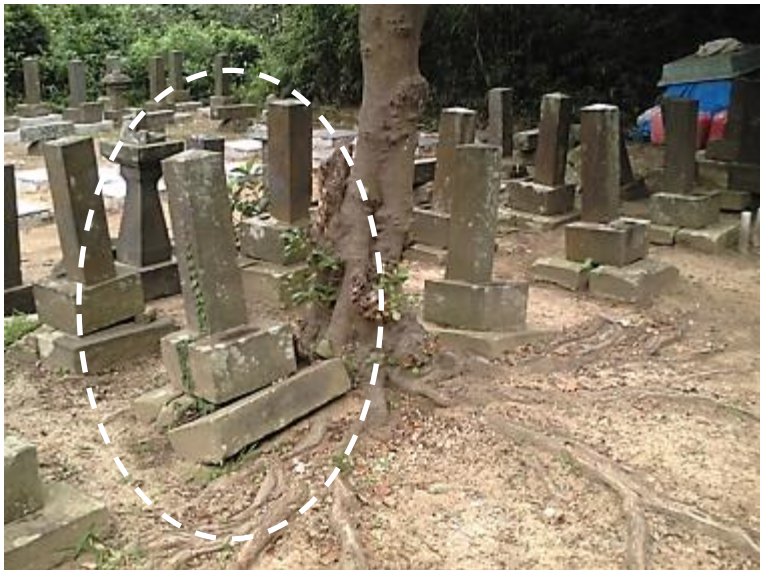
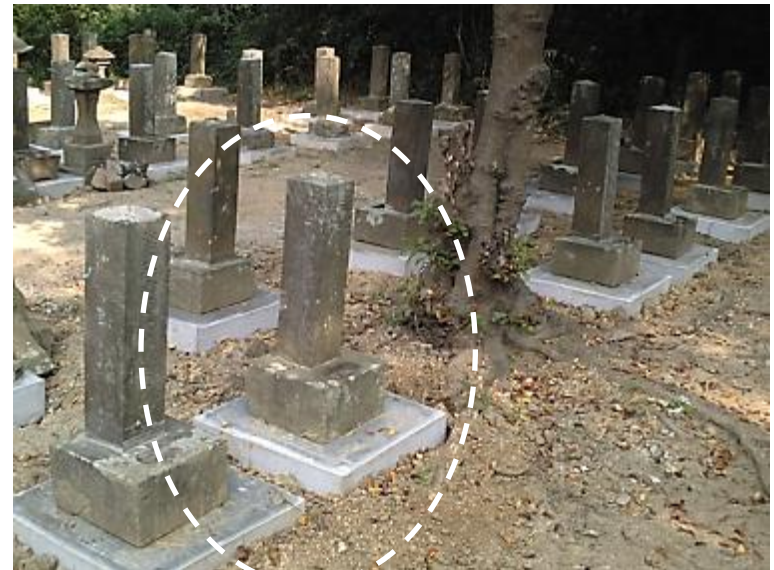
傾斜した墓石
を修復
(通路から2列
上段から7番)

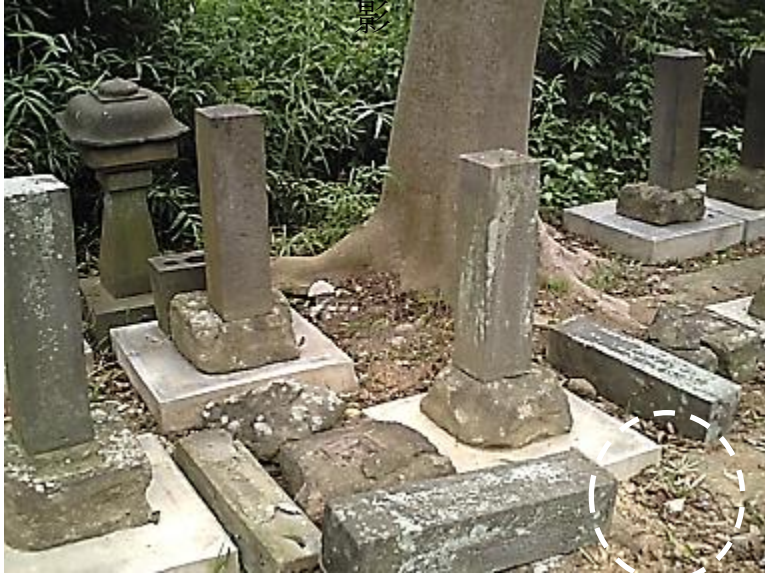
墓石下部の
木の根切断
(通路から6列
上段から7番)

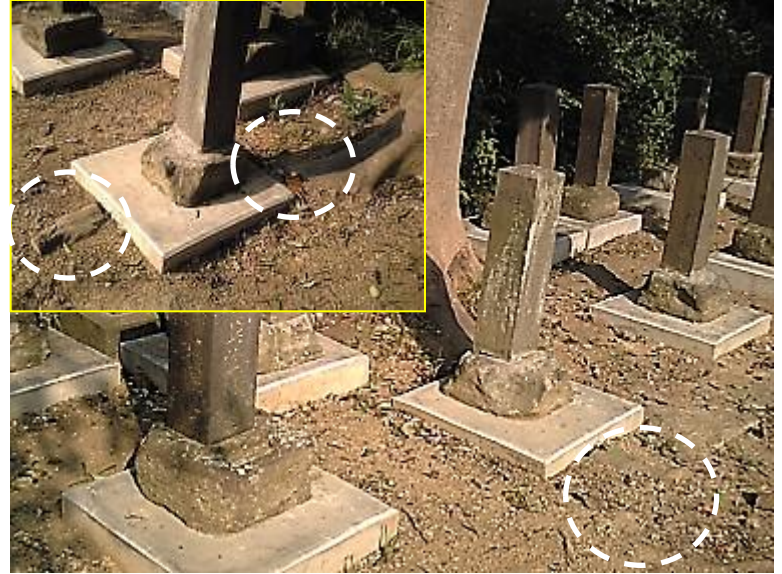
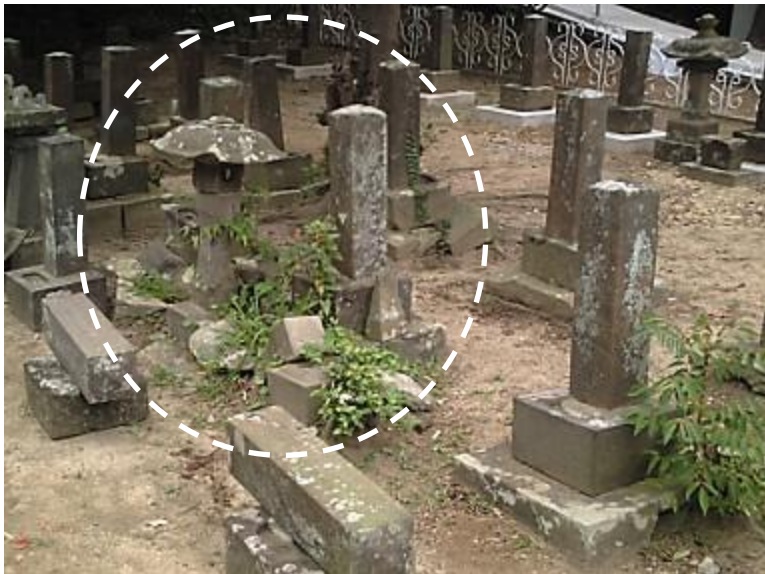
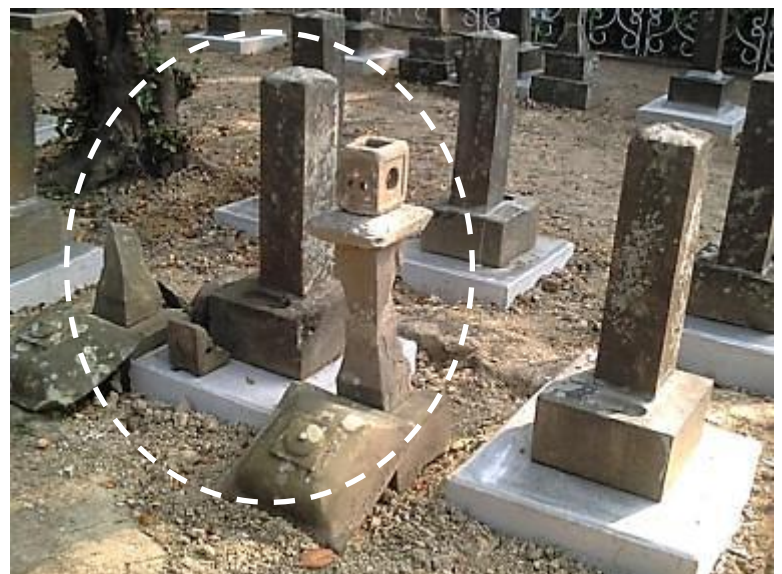
墓石下部の
木の根切断
(通路から3列
上段から8番)
